TESTPROTOKOLL - Personbil

BAD94M

Porsche MACAN 2.0T AWD (245hk) SVART

VIN: WP1ZZZ95ZLLB03828

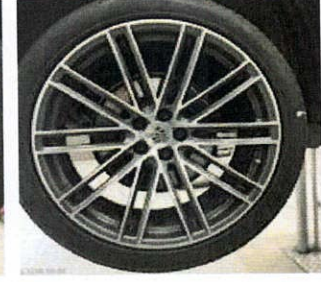
6.7.10 - Däck förarsida fram

6.7.11 - Däck förarsida bak

6.7.12 - Däck passagerarsida fram

6.7.13 - Däck passagerarsida bak

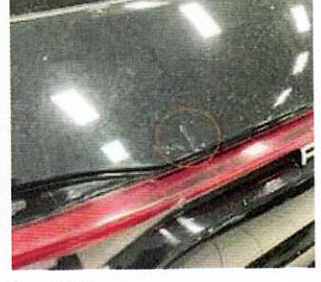
Skadebild
Tröskel vb

Skadebild
Rutlister flammiga

Skadebild
Buckla baklucka
